# Vervangen printplaat binnenunit Haier Tundra

AS25TADHRA-CL, AS35TADHRA-CL, AS25TADHRA-1, AS35TADHRA-1

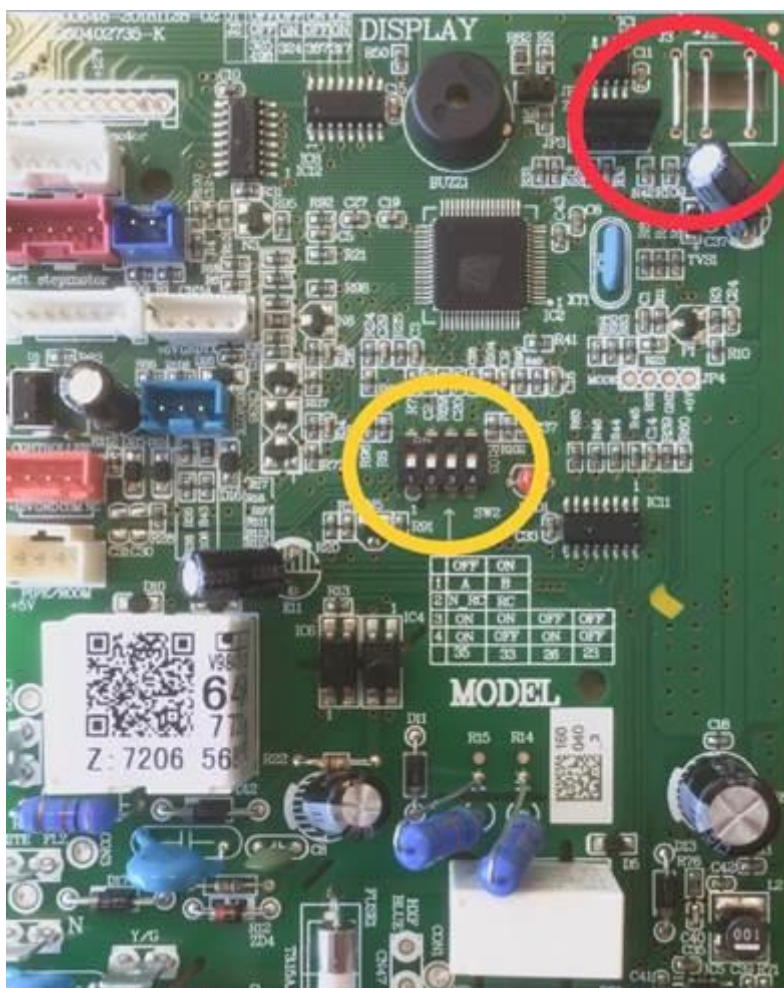
Op de printplaat zit een SW2 switch (zie gele cirkel van foto) met 4 instellingen:

- 1 staat voor de frequentie van de bediening
- 2 staat voor het activeren van de roomcard functie
- 3 en 4 staan voor de capaciteit

Tevens dient jumper 2 (J2) doorgeknipt te worden.  
Zie de rode cirkel op de printplaat hieronder.

Bij het vervangen dienen de dip switches en jumpers gelijk gezet te worden met de gedemonteerde printplaat.

Voor de Tundra geldt onderstaande instelling:

3,5kW	2,5kW
SW2-3	OFF	OFF
SW2-4	ON	OFF
